## ARAÇ EKSPERTİZ RAPORU

TS - HYB NO : 38-HYB-13  
Rapor No : dynbl02703984 27.10.2021 13:23:26  
Adres : Ortasanayi bölgesi anatamir karşısı Emirhan geçidi no13.  
Malikgazi/KAYSERİ

Plaka : 38  
Marka : RENAULT  
Araç Modeli : KADJAR  
Üretim Yılı : 2017  
Şase No : VF1RF  
Giriş Kilometre : 30914

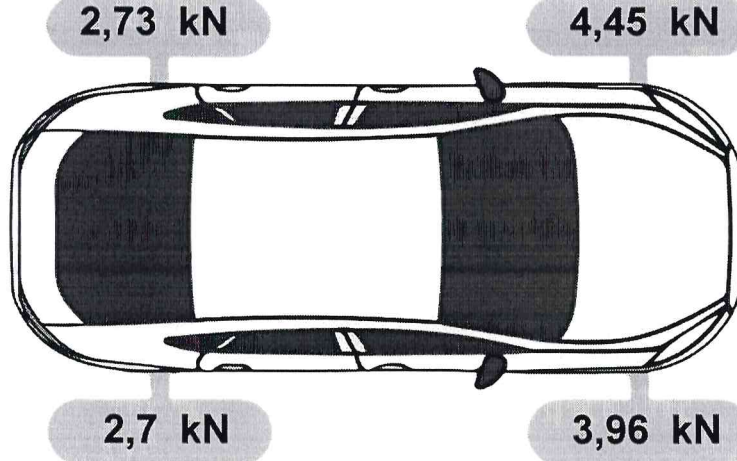
Arka Fren Farkı  
**% 1,1**  
(UYGUN)

Ön Fren Farkı  
**% 11,01**  
(UYGUN)

Eğrilik % 34,04 Kontrol

Eğrilik % 40,01 Kontrol

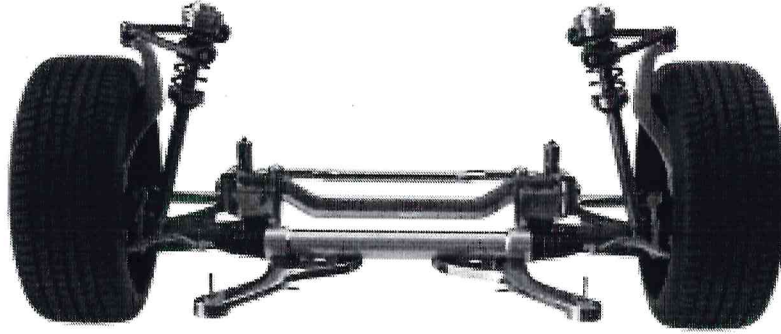
## Ön Dingil Değeri

1,1m/1000m

Normal

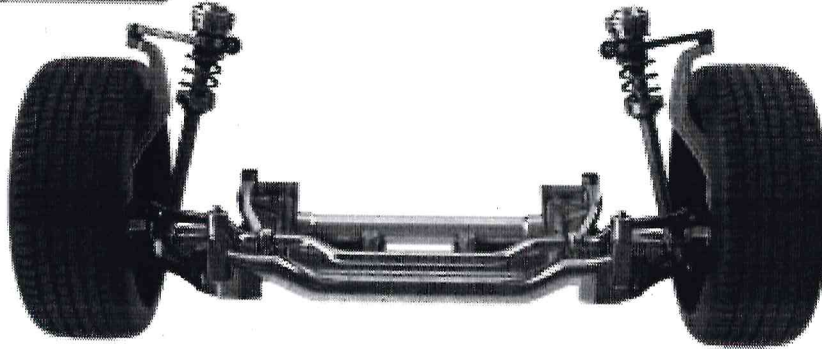
## Arka Dingil Değeri

1,1m/1000m

Normal

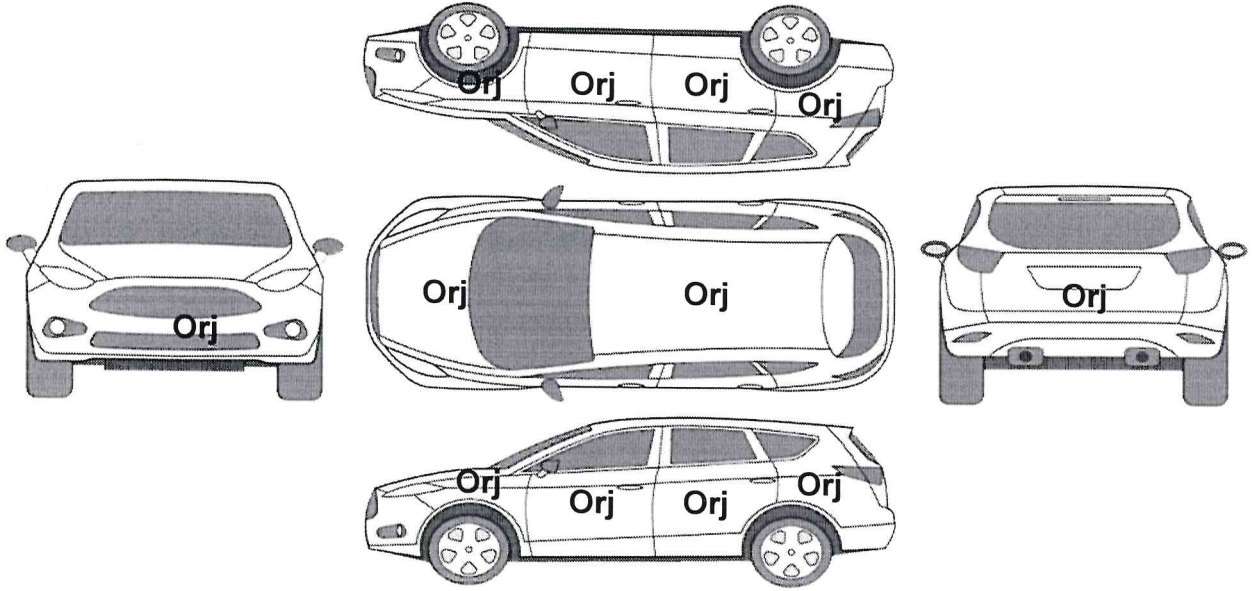
### Boya ve Kaporta Kontrolü

Karasörde ezik ve çizikler : Yok

Ön Panel	Orjinal	Bagaj Kapağı	Orjinal	Tavan	Orjinal
Ön Kaput	Orjinal	Arka Panel	Orjinal	Sol Şasi	Orjinal
Sol Ön Çamurluk	Orjinal	Sağ Ön Çamurluk	Orjinal	Sağ Şasi	Orjinal
Sol Ön Kapı	Orjinal	Sağ Arka Çamurluk	Orjinal	Sol Marşbiyel	Orjinal
Sol Arka Kapı	Orjinal	Sağ Arka Kapı	Orjinal	Sağ Marşbiyel	Orjinal
Sol Arka Çamurluk	Orjinal	Sağ Ön Kapı	Orjinal	Direkler	Orjinal

Notlar : GENEL BAKIM İSTER (TRİGER) LASTİKLER ZAYIF

Genel bakım ister. Fırgeç-  
Mıllardan geldiği için  
lastikler zayıf.
