ARAÇ EKSPERTİZ RAPORU

TS - HYB NO : 38-HYB-13
Rapor No : dynbl05421398 19.02.2022 09:51:22
Adres : Ortasanayi bölgesi anatamir karşısı Emirhan geçidi no13.
Malikgazi/KAYSERİ

Plaka : Motor Hacmi : 999
Marka : SKODA Motor Gücü : 109
Araç Modeli : OCTAVIA Şanzıman : Otomatik
Üretim Yılı : 2020 Yakıt Türü : Hybrid
Şase No : Araç Rengi : SİYAH
Giriş Kilometre : 15358 Çıkış Kilometre : 15362

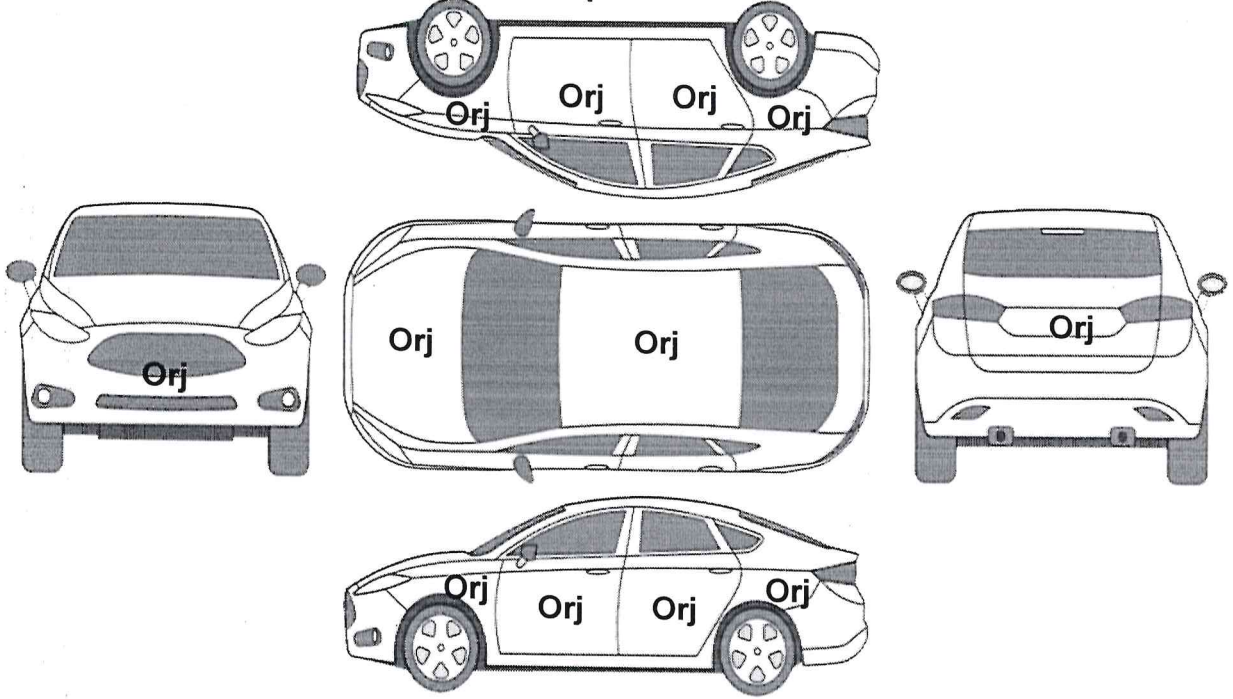
Boya ve Kaporta Kontrolü

Karasörde ezik ve çizikler : Yok

Notlar : ARAÇ KOMPLE VİNİL KAPLI ÖN ARKA TAMPON PLASTİK HASAR KAYDI MEVCUT DEĞİL KAPUTTA LOGONUN ÜSTÜNDE EZİK MEVCUT

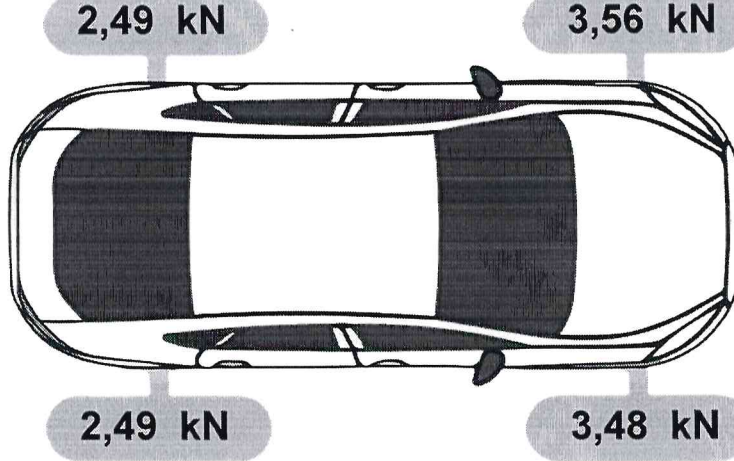
Arka Fren Farkı
% 0

Ön Fren Farkı
% 2,25
(UYGUN)

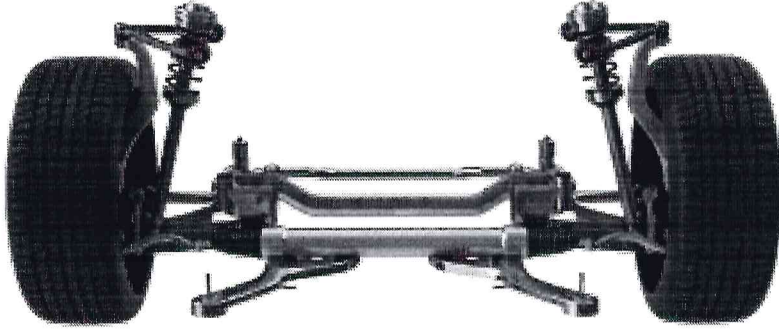
Ön Dingil Değeri

1,1m/1000m

Kriter : Normal

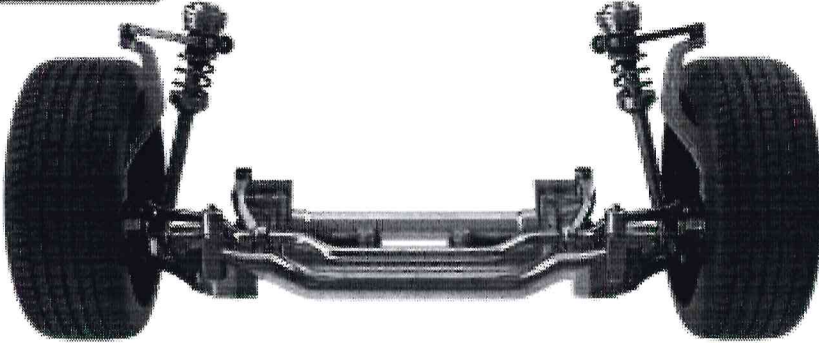
Arka Dingil Değeri

1,2m/1000m

Kriter : Normal

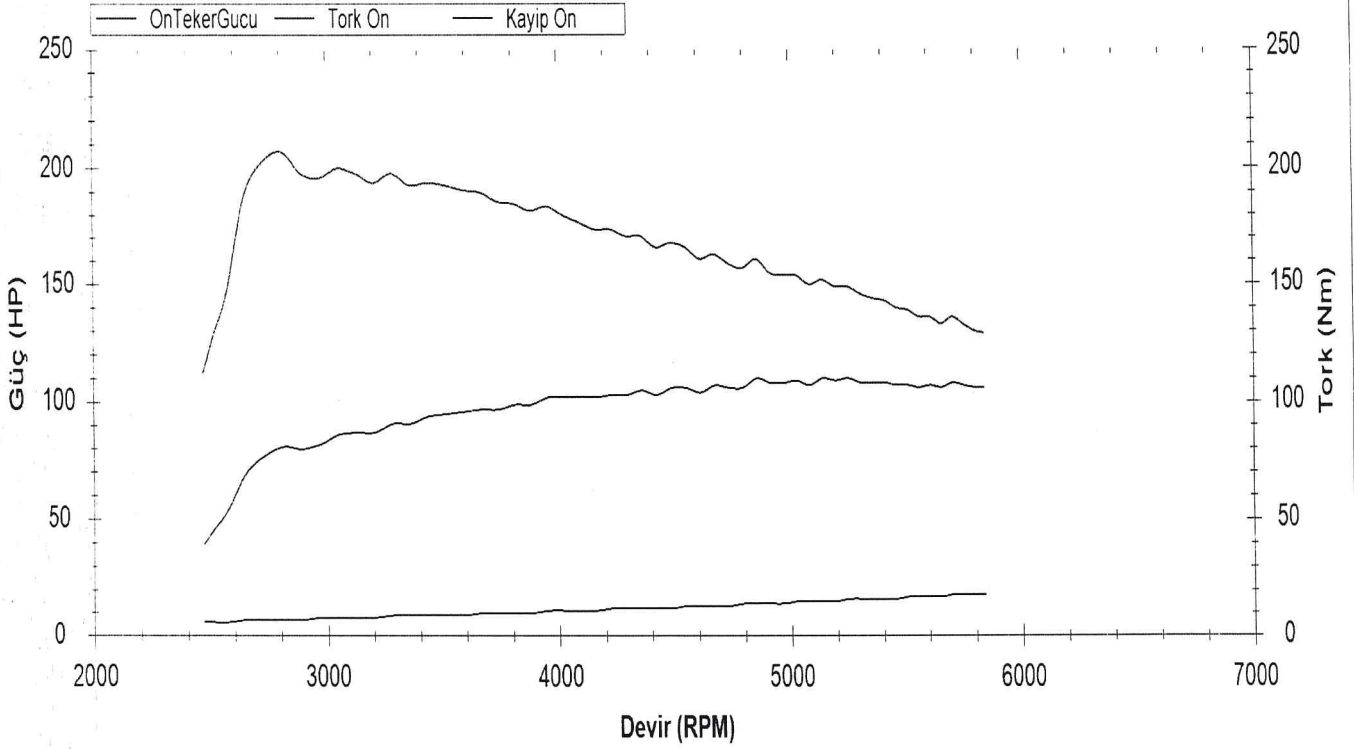
Dyno Testi Grafiği

Tekerlek Gücü	Kayıp Güç	Toplam Güç	RPM & KM/H
ÖN	68 KW	14 KW	82 KW(110HP)	4855 RPM 169 KM/H
ARKA	0 KW	0 KW	0 KW(0HP)	0 RPM 0 KM/H
TOPLAM	68 KW	14 KW	82 KW(110HP)	
MOTOR PERFORMANS YÜZDESİ			%100

ÖN	207 Nm	2813 RPM	98 KM/H
ARKA	0 Nm	0 RPM	0 KM/H
TOPLAM	207 Nm
