ARAÇ EKSPERTİZ RAPORU

Marka : DACİA

Araç Modeli : LODGY 1.5 DCI

Üretim Yılı : 2015

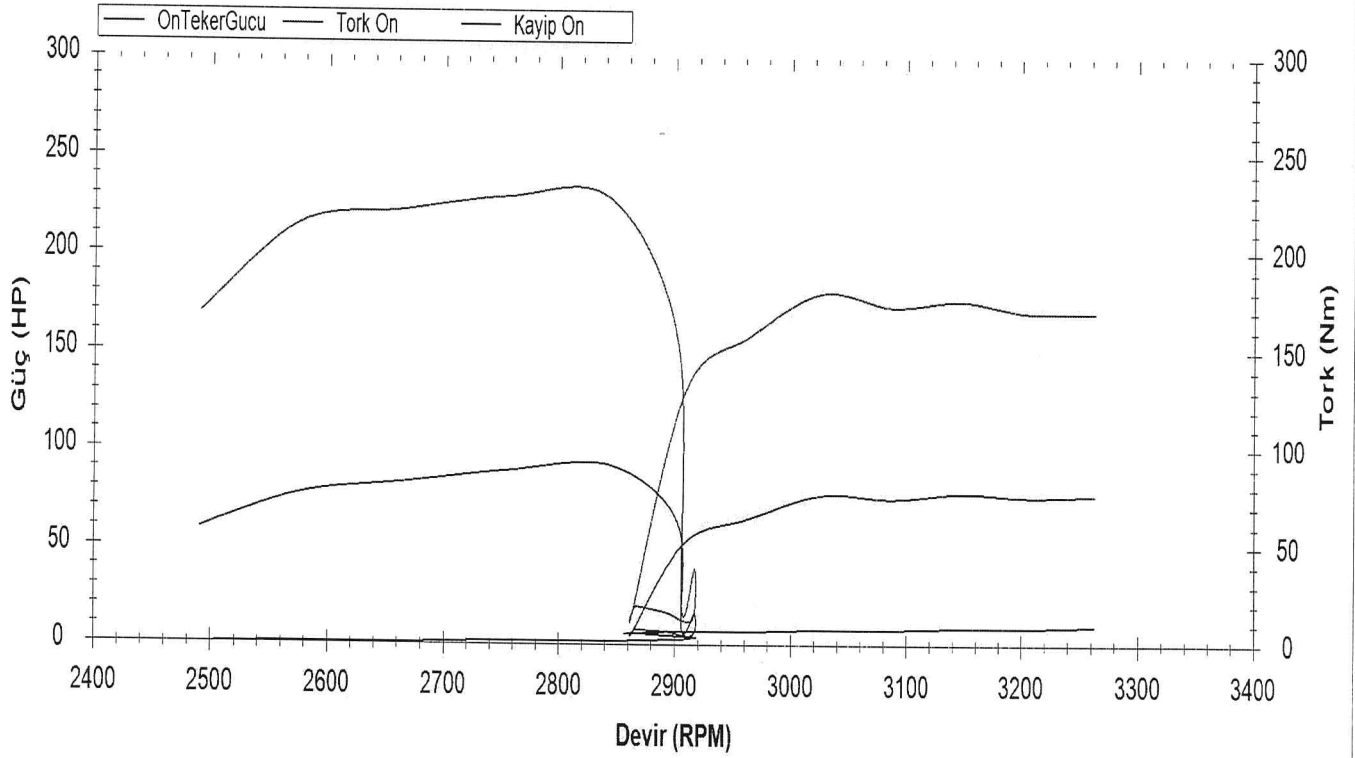
Dyno Testi Grafiği

Tekerlek Gücü	Kayıp Güç	Toplam Güç	RPM & KM/H
ÖN	66 KW	2 KW	68 KW(92HP)	2844 RPM 104 KM/H
ARKA	0 KW	0 KW	0 KW(0HP)	0 RPM 0 KM/H
TOPLAM	66 KW	2 KW	68 KW(92HP)

MOTOR PERFORMANS YÜZDESİ %100

ÖN	229 Nm	2754 RPM	101 KM/H
ARKA	0 Nm	0 RPM	0 KM/H
TOPLAM	229 Nm

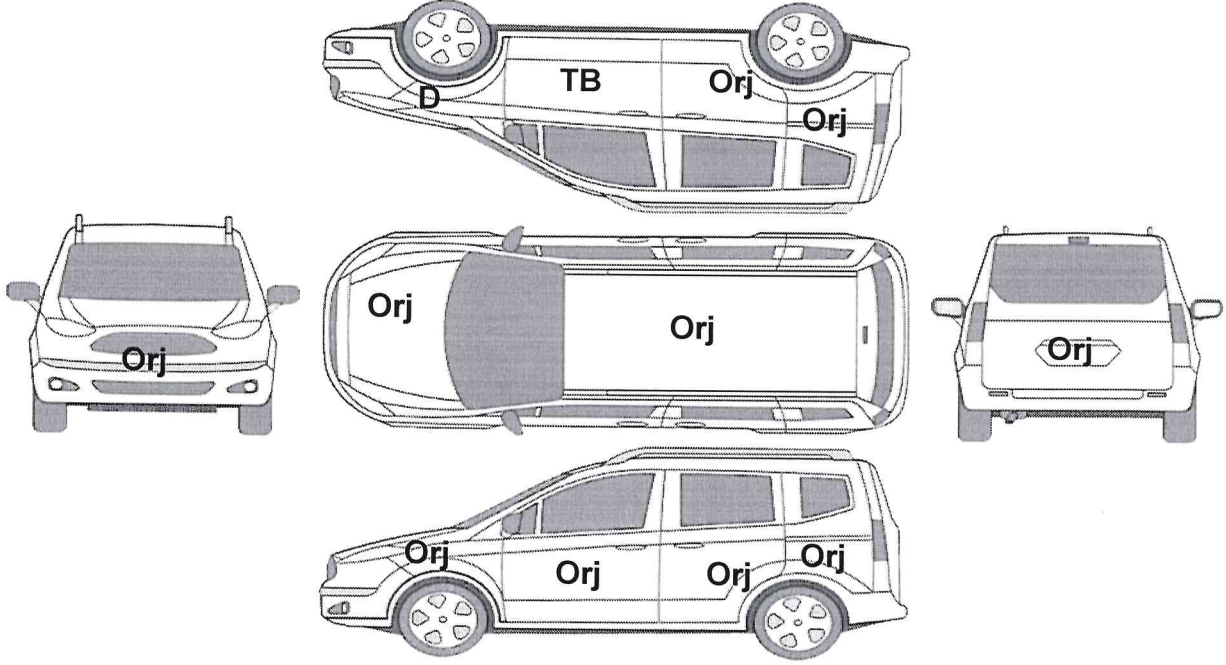
Boya ve Kaporta Kontrolü

Karasörde ezik ve çizikler : Var

Ön Panel	Orjinal	Bagaj Kapağı	Orjinal	Tavan	Orjinal
Ön Kaput	Orjinal	Arka Panel	Orjinal	Sol Şasi	Orjinal
Sol Ön Çamurluk	Orjinal	Sağ Ön Çamurluk	Değişmiş	Sağ Şasi	Orjinal
Sol Ön Kapı	Orjinal	Sağ Arka Çamurluk	Orjinal	Sol Marşbiyel	Orjinal
Sol Arka Kapı	Orjinal	Sağ Arka Kapı	Orjinal	Sağ Marşbiyel	Orjinal
Sol Arka Çamurluk	Orjinal	Sağ Ön Kapı	Tadilat Boyalı	Direkler	Orjinal

Notlar : ARAÇ ETRAFINDA EZİK ÇİZİKLER MEVCUT ÖN ARKA TAMPON PLASTİK BAGAJDA EZİK MEVCUT ARAÇ ETRAFINDA EZİK MEVCUT 1 ADET HASAR KAYDI MEVCUT BAKIM ÖNGÖRÜLÜYOR
